# Thursanierung Wattwil

Abschnitt km 40.4 – km 35.4

Teil A: Wasserbauprojekt

Hochwasseranalyse 2018

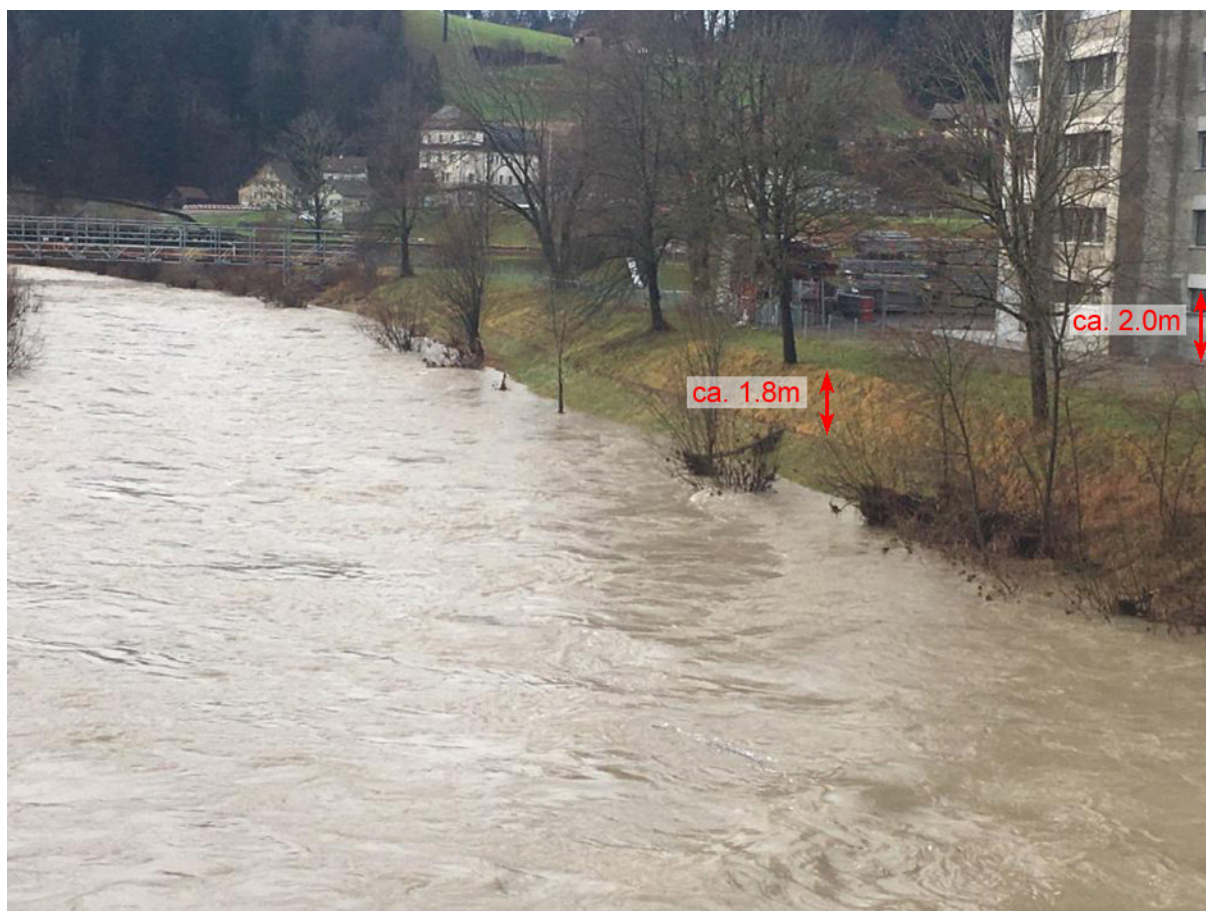
Thur km40.0, Blick flussaufwärts. Foto A. Gunzenreiner.

Auf dem Foto ist der maximale Wasserstand an der Grenze des abgelegten Grasses gut erkennbar. Anhand der Höhenverhältnisse des Erdgeschosses des benachbarten Hochhauses dürfte der maximale Wasserstand etwa 1.8m unter der Böschungsoberkante liegen.

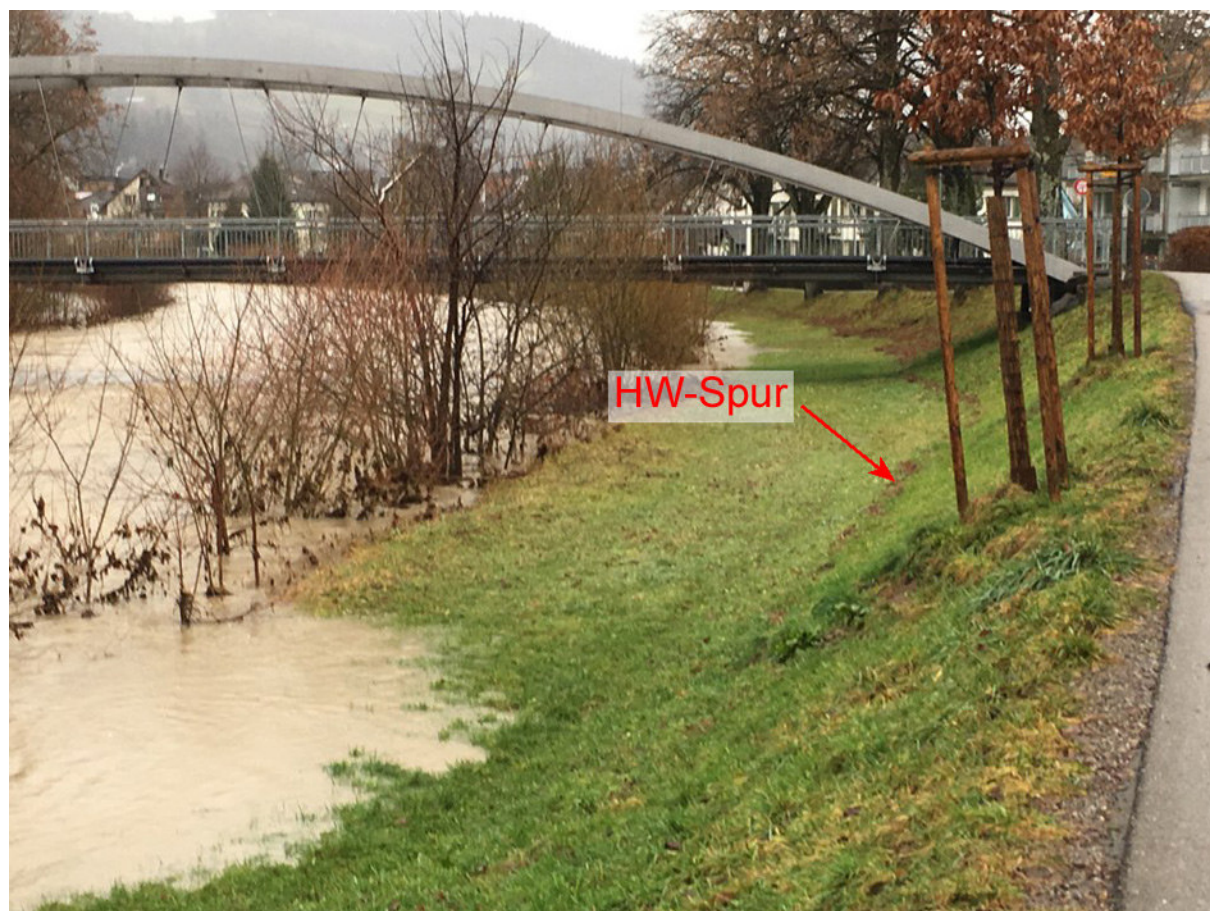
Thur km38.024, Blick flussabwärts. Foto A. Gunzenreiner.

Auf dem Foto ist der maximale Wasserstand am Geschwemmselsaum gut erkennbar und erreicht den landseitigen Rand des Vorlandes.

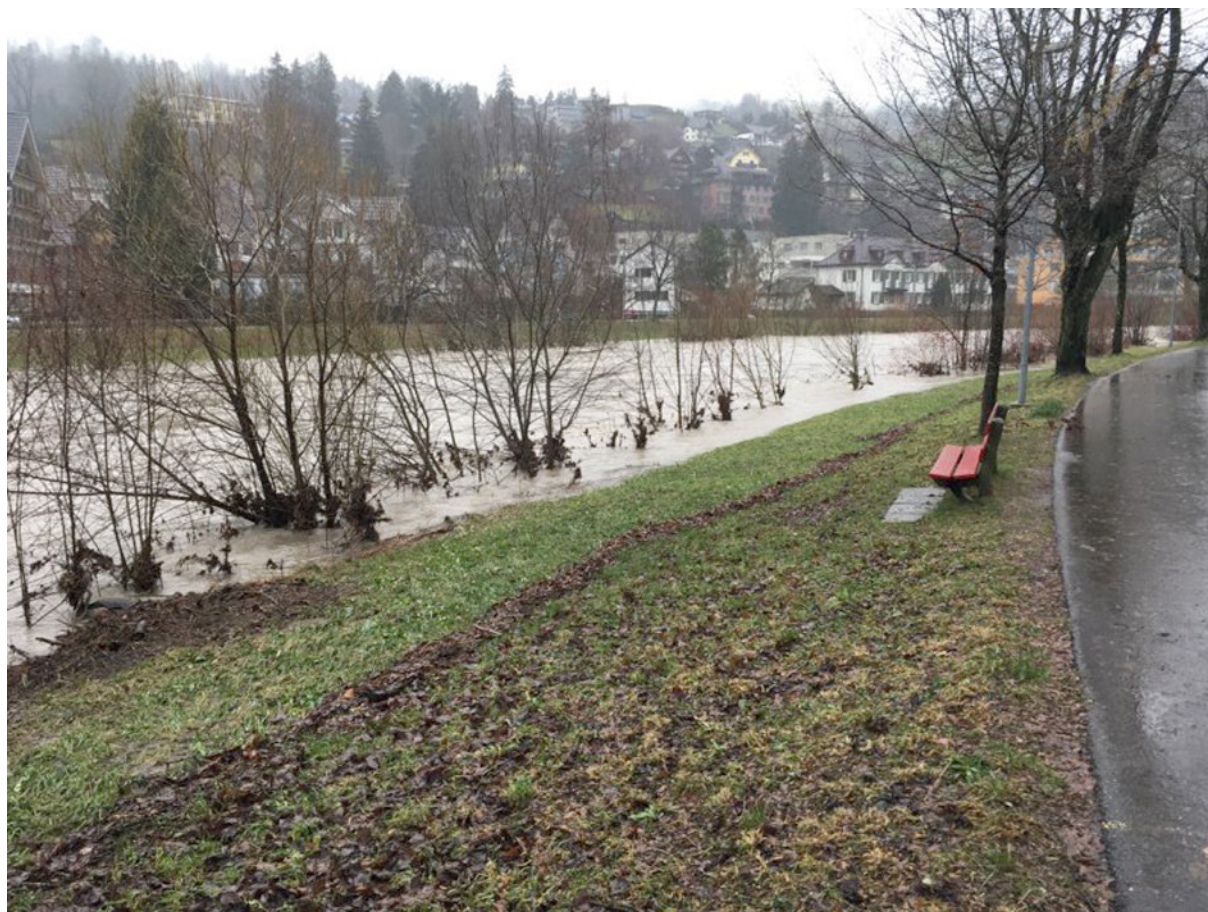
Thur km37.8, Blick flussaufwärts. Foto A. Gunzenreiner.

Auf dem Foto ist der maximale Wasserstand am Geschwemmselsaum gut erkennbar.
